EMBLEM SKOLE
SØKNAD OM GJENBRUK AV TYNGRE
BYGNINGSMATERIALER

Søknad om gjenbruk av tyngre bygningsmaterialer

2021-03-08

Emblem skule, Bygg A

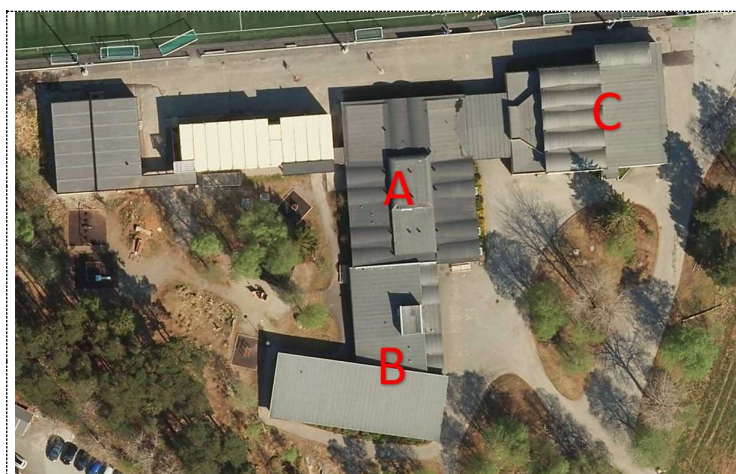
Bilde 1: Oversikt over byggetrinn

Denne rapporten omhandler bygg A som inneholder personal-/administrasjon og noen klasserom. Bygget er oppført i 1977 og skal rives i forbindelse med bygging av nytt skolebygg på eiendommen. Det er utarbeidet egne miljøsaneringsbeskrivelser for de to andre byggetrinna. De provisoriske brakkebyggene inngår ikke.

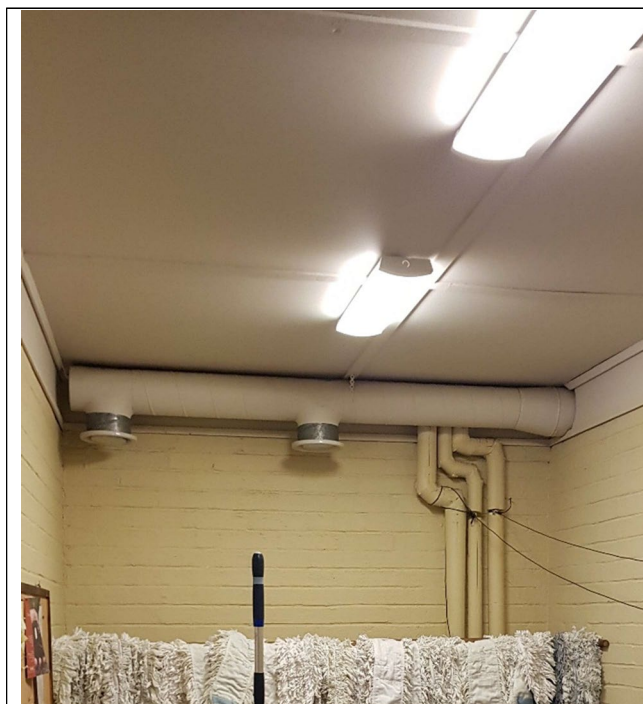
Bilde 2: Himlingsplater på rengjøringsrom med lister over plateskjøter.

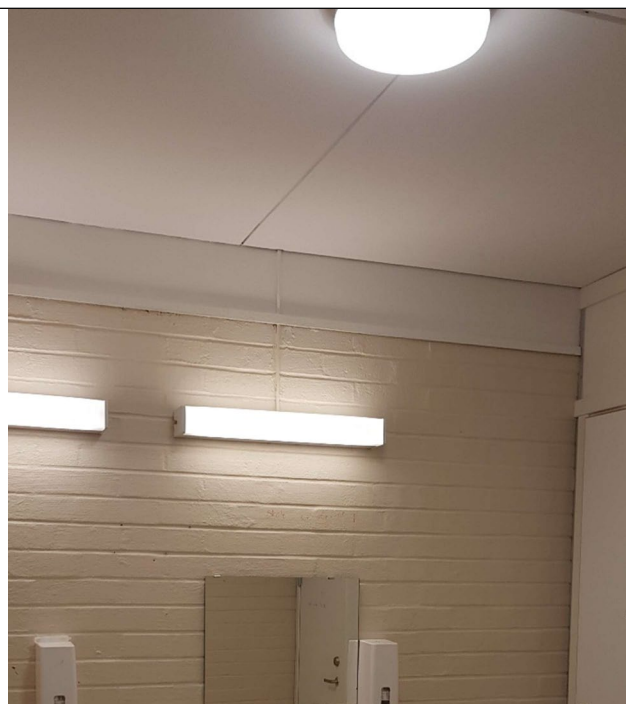
Bilde 3: Himlingsplater på WC jenter.

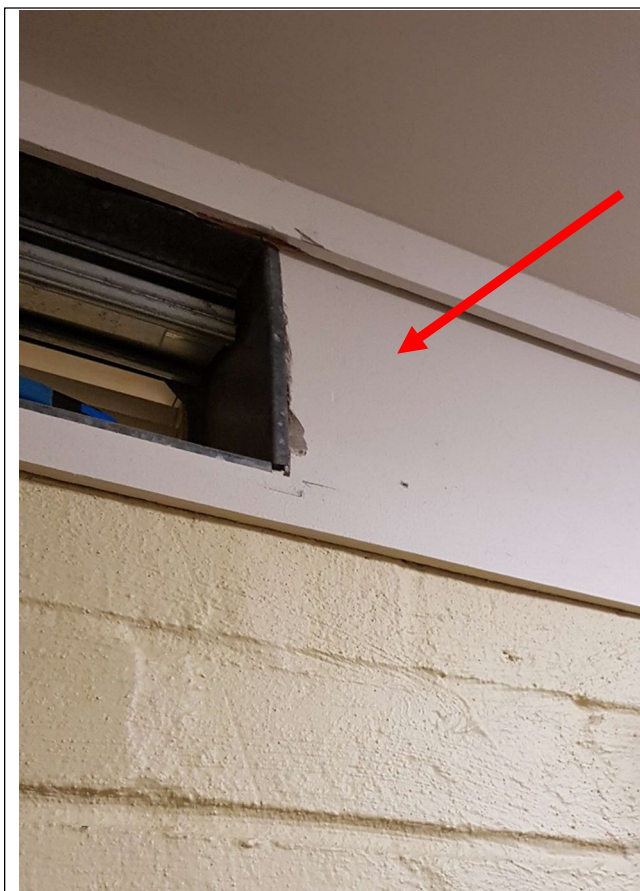
Bilde 4: Veggplater med krysotilasbest i topp av murvegg

Mengde: ca 150 m²

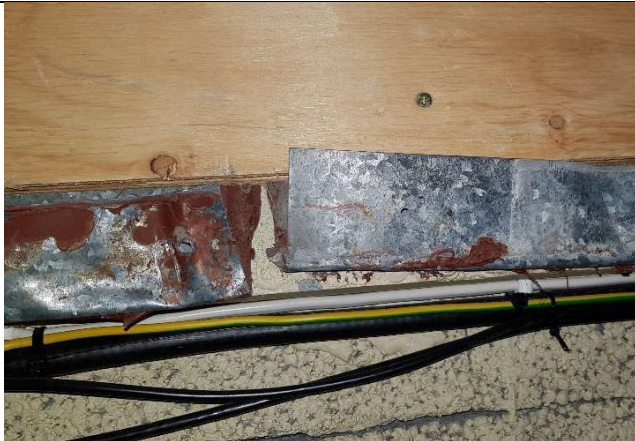
Bilde 6: Åpning for trapp i dekket på teknisk rom. Rødbrunt kitt på beslag. Mulig tidligere takoppbygg for ventilasjon?

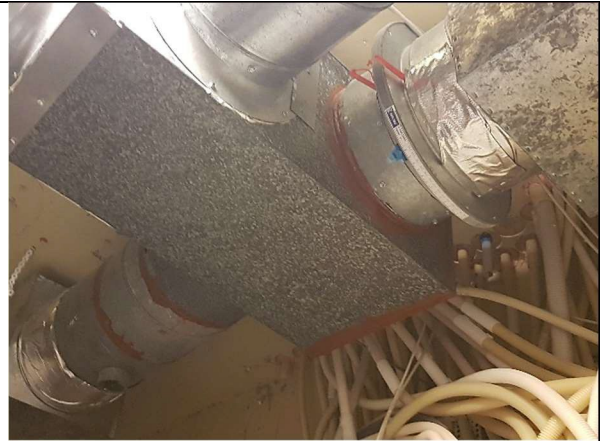
Mye av ventilasjonskanalene er skiftet ut i senere tid, men en del av ventilasjonskanalene fra byggeår består. Det kan forventes å finne en del asbestholdig kitt på ventilasjonskanaler skjult bak himling og i vegger.

Bilde 7: Rødbrunt kitt på ventilasjonskanaler.

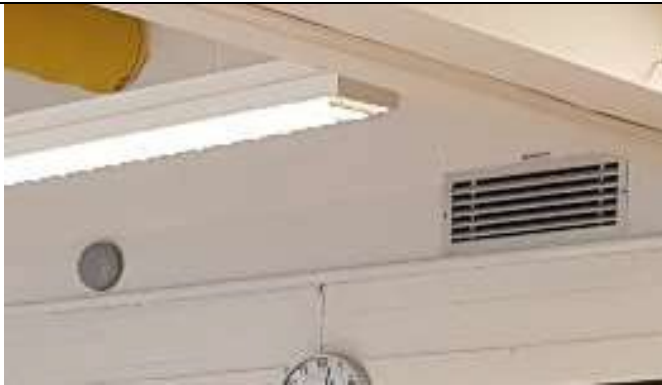
Bilde 8: Avtrekksventiler på klasserom. Det ble observert rødbrunt kitt inni flere av disse.

Mengde: 50 stk (svært usikkert estimat, da det antas at mye er skjult bak fast himling).

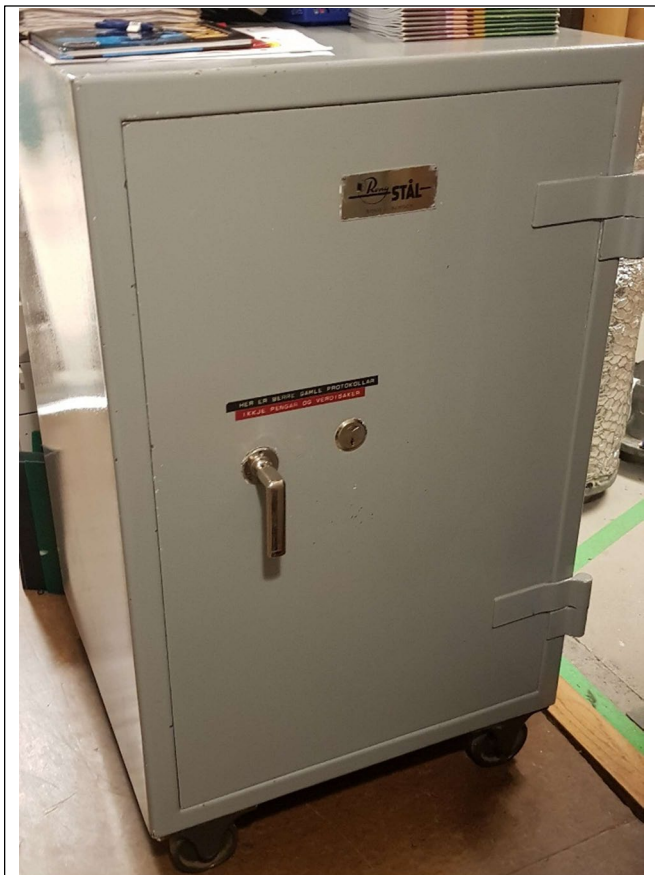
Det er mulig at original safe inneholder asbest. Asbest ble ofte benyttet som isolasjon i brannrør og safer. Ved asbestsanering kan en ev. åpne metallkledning for å undersøke om det er benyttet asbestholdig isolasjon. Bør gjøres i asbestsaneringszone, slik at man ikke risikerer å spres asbestfibre. Dersom det ikke er asbestholdig isolasjon leveres safe som metallavfall.

Bilde 9: Safe lokalisert på lager

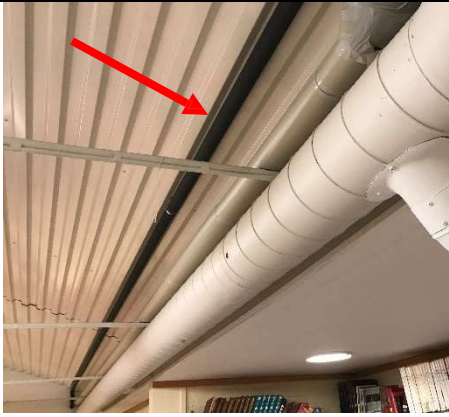
2.3 Flammehemmere

Materiale	Plassering	Mengde	Bilde
Cellegummiisolasjon	Mediatek, sannsynlig at mer kan finnes skjult	ca. 20 lm.

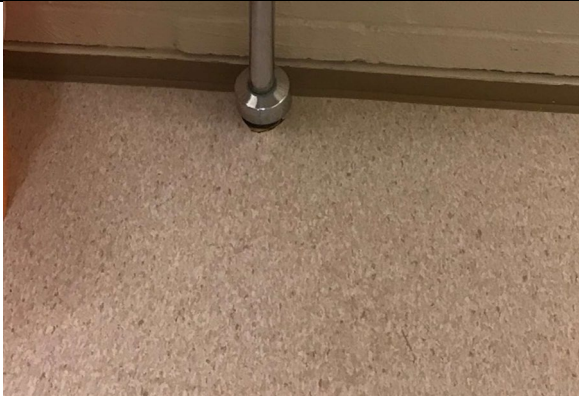
2.4 Ftalater

Materiale	Plassering	Mengde	Bilde
Vinylgulvbelegg	1. etasje	ca. 530 m ²

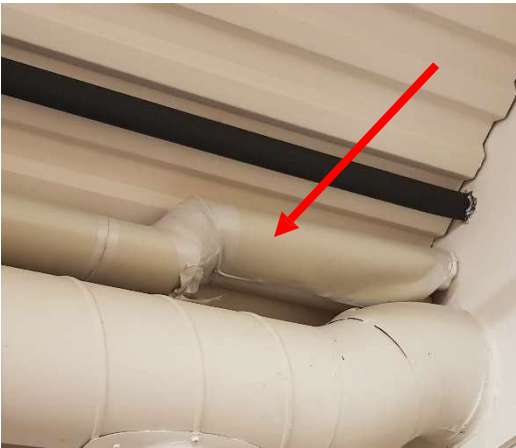
Gulvlister av vinyl (vaskelister)	Store deler av bygget	ca. 150 lm.	Se bildet over.
Plastmantling på rør	Mediatek	ca. 20 lm.

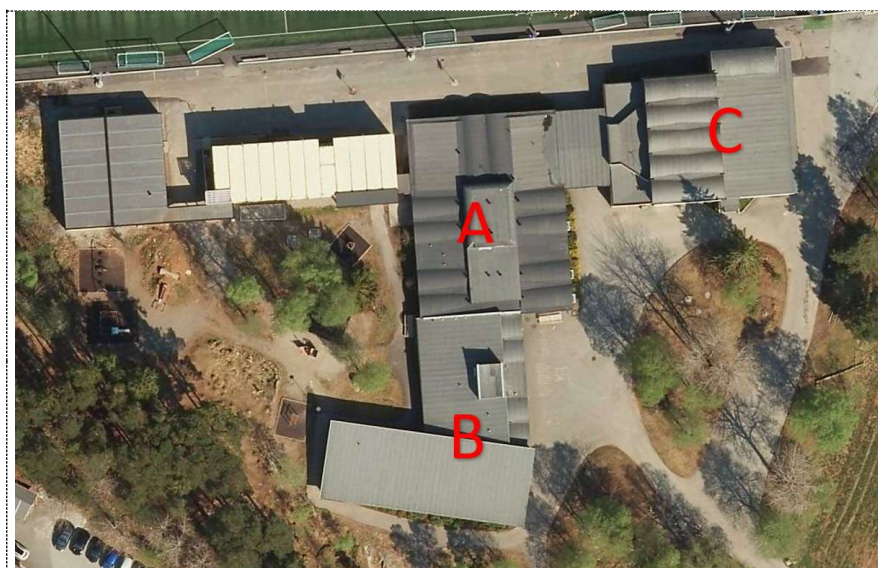
Bilde 1: Oversikt over byggetrinn.

Denne rapporten omhandler bygg B som inneholder klasserom. Bygget er oppført i 1998 og skal rives i forbindelse med bygging av nytt skolebygg på eiendommen. Det er utarbeidet egne miljøsaneringsbeskrivelser for de to andre byggetrinna. De provisoriske brakkebyggene inngår ikke.

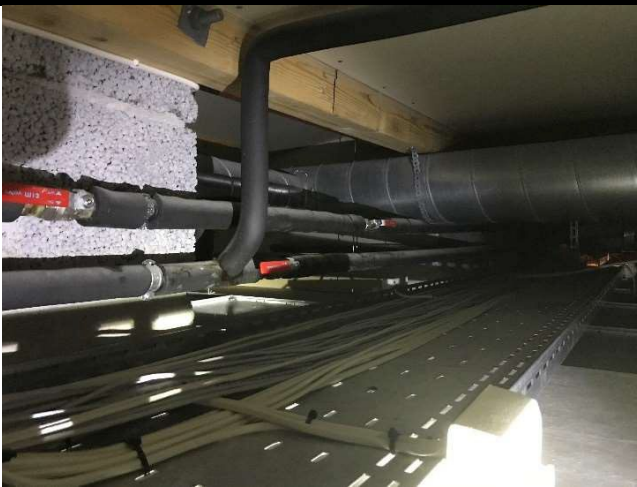
Materiale	Plassering	Mengde	Bilde
Cellegummi-isolasjon	Over himling i korridor. Kan finnes mer skjult.	ca. 125 lm.

Bilde 2: Sort cellegummiisolasjon over himling

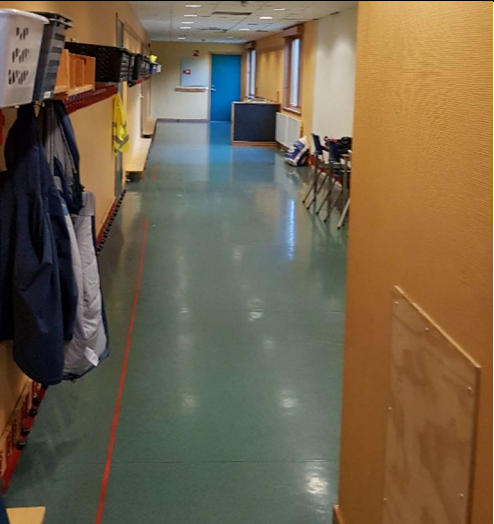
<p data-bbox="903 999 1209 1025"><i>Bilde 3: Gulvbelegg i korridor</i></p>
Fugemasser	Rundt vindu/dører	Ca 110 m

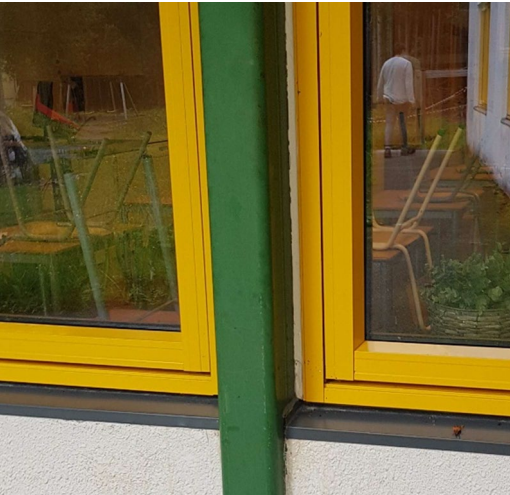
<p data-bbox="903 1559 1190 1585"><i>Bilde 4: Fuge mot stålsøyle</i></p>

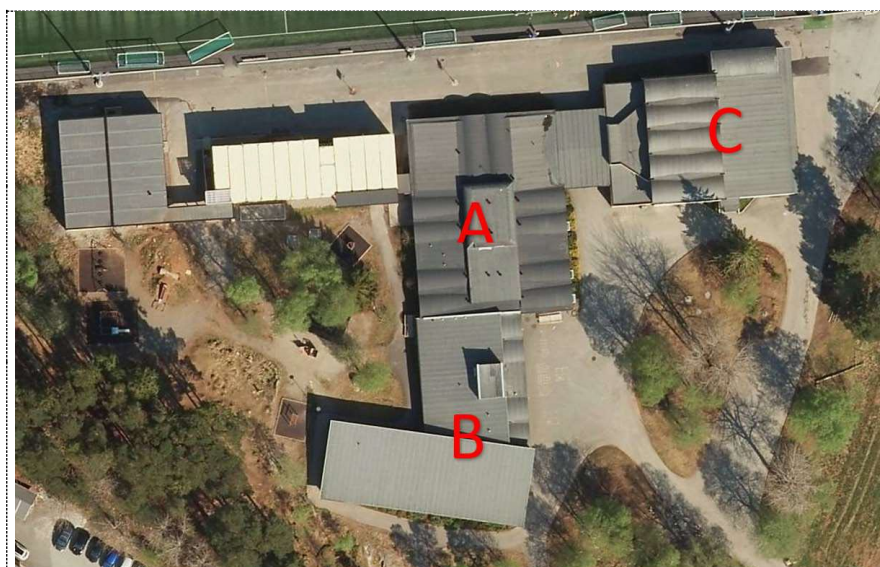
Bilde 1: Oversikt over byggetrinn.

Denne rapporten omhandler bygg C som inneholder gymsal og garderober. Bygget er oppført i 1977 og skal rives i forbindelse med bygging av nytt skolebygg på eiendommen. Det er utarbeidet egne miljøsaneringsbeskrivelser for de to andre byggetrinna. De provisoriske brakkebyggene inngår ikke.

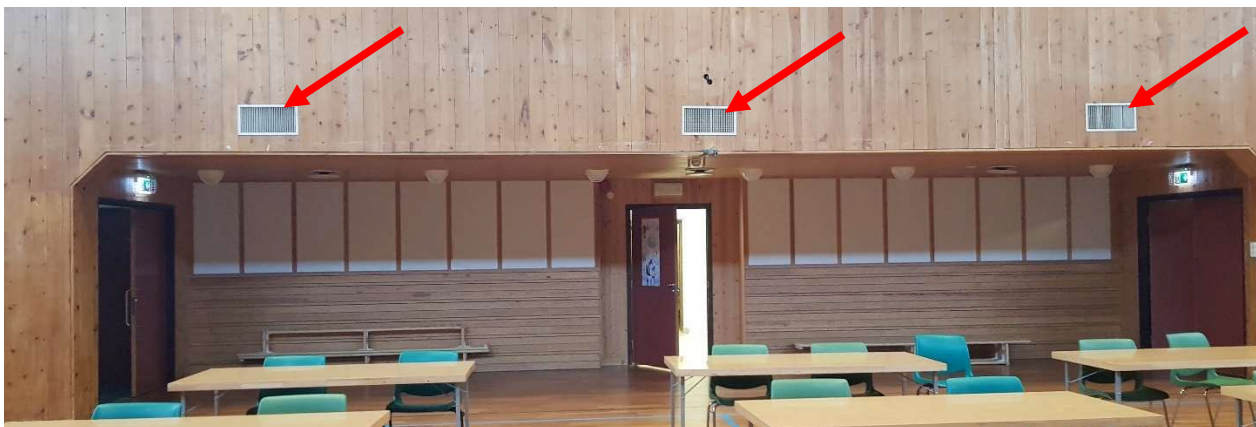
Det er ikke påvist asbest i bygget, men det er stor sannsynlighet for at det finnes asbest i kitt på originale ventilasjonskanaler/ventiler. Må undersøkes nærmere før sanering.

Bilde 2: Ventiler fra byggeår.

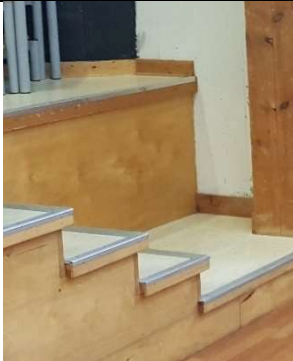
Materiale	Plassering	Mengde	Bilde
Vinylgulvbelegg	1. etasje	ca. 85 m ²

<i>Bilde 3: Gulvbelegg trapp opp til scene.</i>

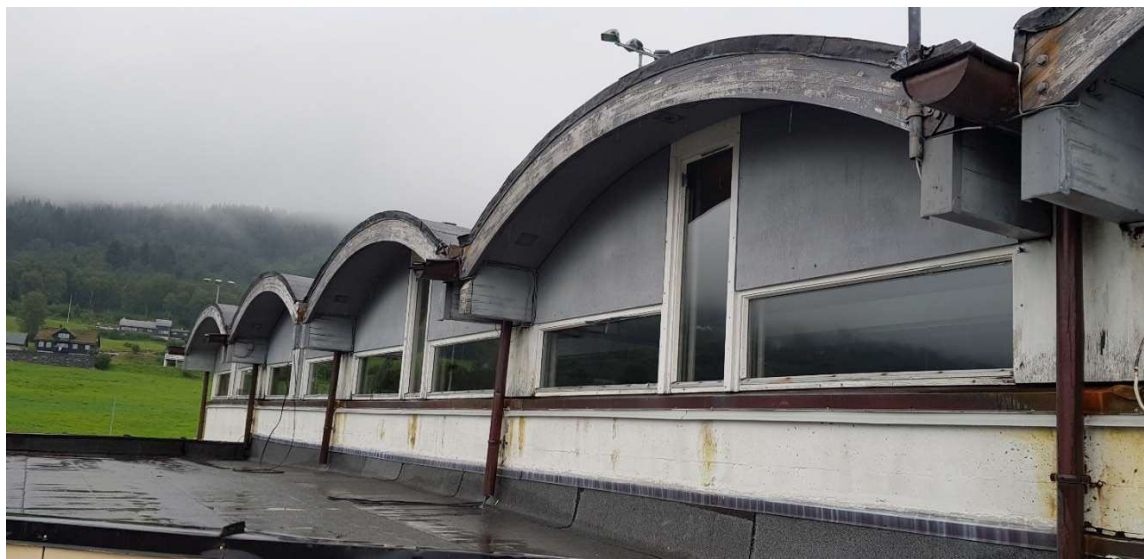
* Kun et fåtall av vinduene var tilgjengelig for inspeksjon uten lift/stige. Vinduer som ble inspisert var av typen Drammen-77, og lignet på de øvrige vinduene.

Bilde 4: Vinduer oppe på vestfasaden.

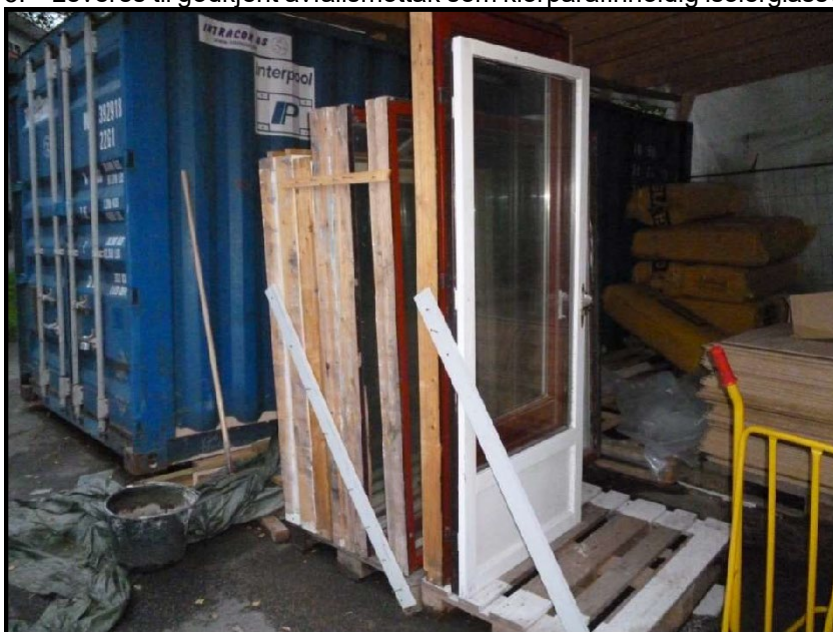
Figur 1: Slik kan vinduer og balkongdører klargjøres for transport.

1. Vinduene tas hele ut av veggen.
2. Vanligvis settes vinduene stående på en trepall og spikres fast/til hverandre med trelekter på skrå. Dette for å gjøre opplasting og håndtering av vinduene under transport og på mottaket så enkelt som mulig.
3. Vinduene settes i container eller rett på lastebil.
4. Glasset må ikke knuse under uttak eller transport.
5. Leveres til godkjent avfallsmottak som klorparafinholdig isolerglassvindu.

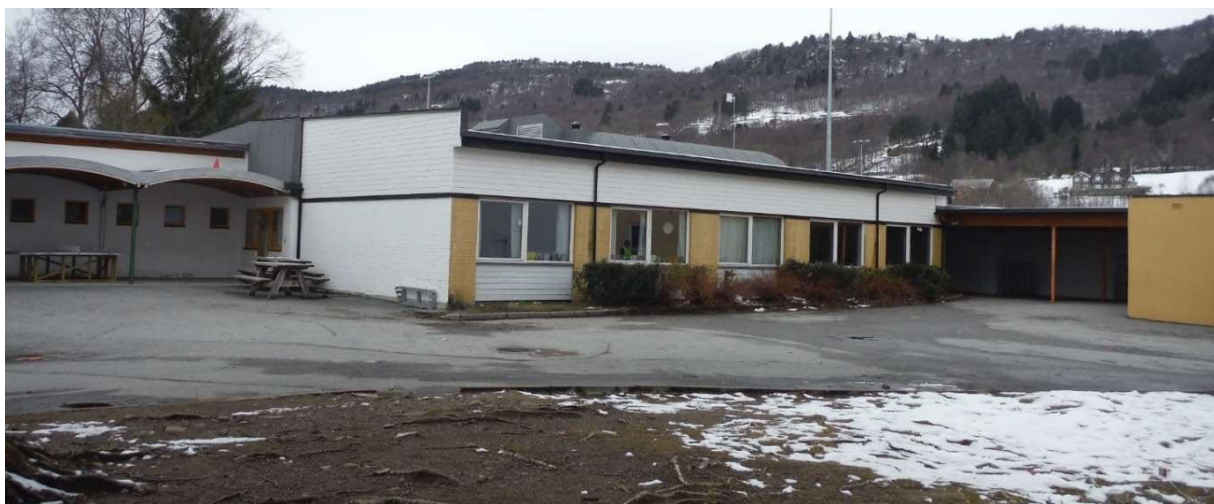
Originalt buede tak, men i løpet av de siste årene bygde skråtak over tekken med takfolie.

Figur 1: Bygg A.

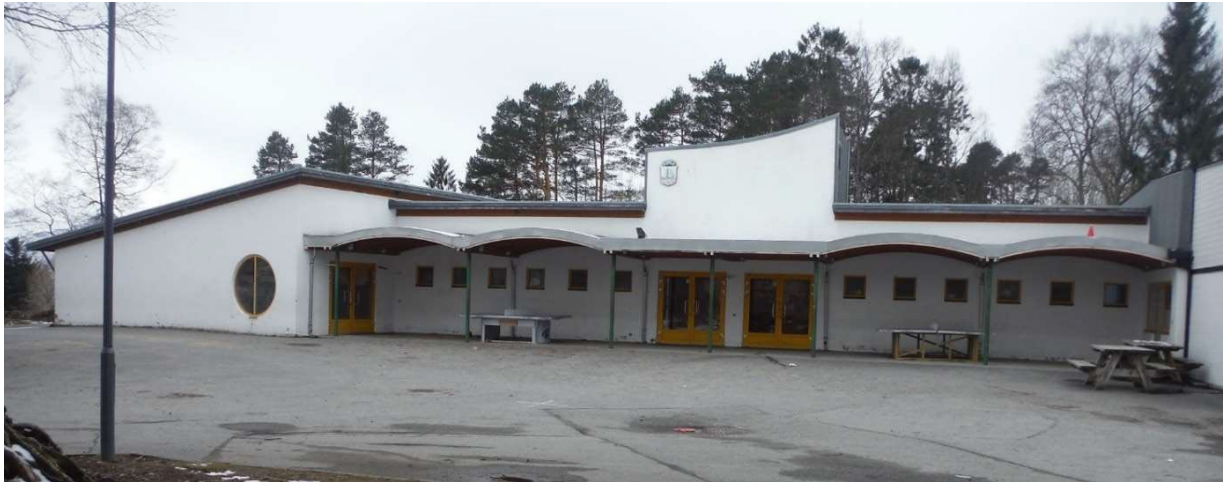
Pulttak med H-profil av stål opplagret stålsøyler / bærende lettklinker som hovedbæring.

Figur 2: Bygg B.

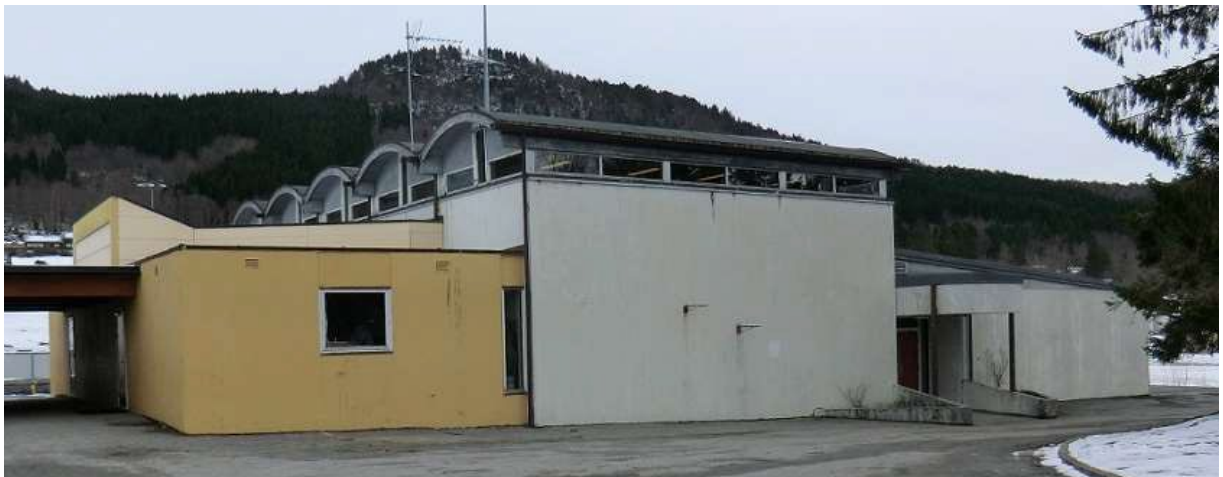
Takkonstruksjon er foldetak (buer) i limtrebjelker, innvendig kledd med korrugerte stålplater, utvendig kledd med papp.

Figur 3: Bygg C.

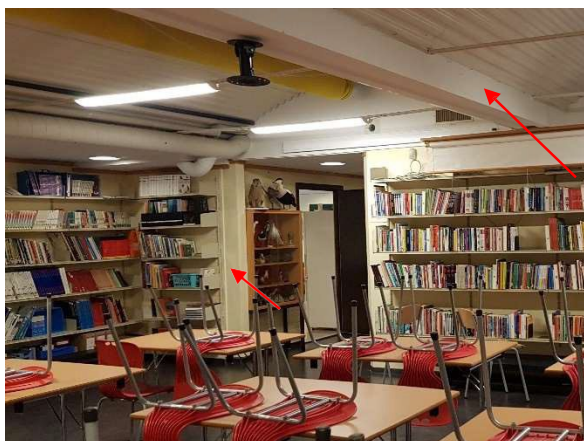
Limtresøyer og dragere i Bygg A.

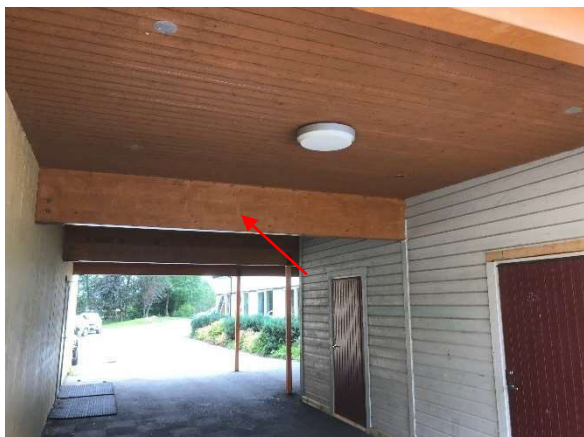
Limtre drager mellom Bygg A og C.

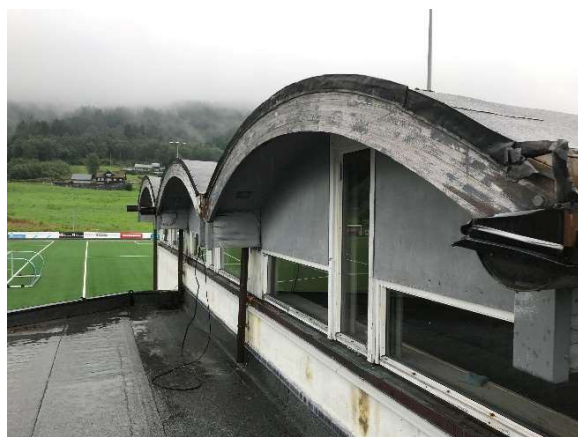
Limtre buer utvendig i hver ende av buetaket på Bygg C. Slitasje og råte på utvendig del. Ikke inspisert på nært hold innvendig.

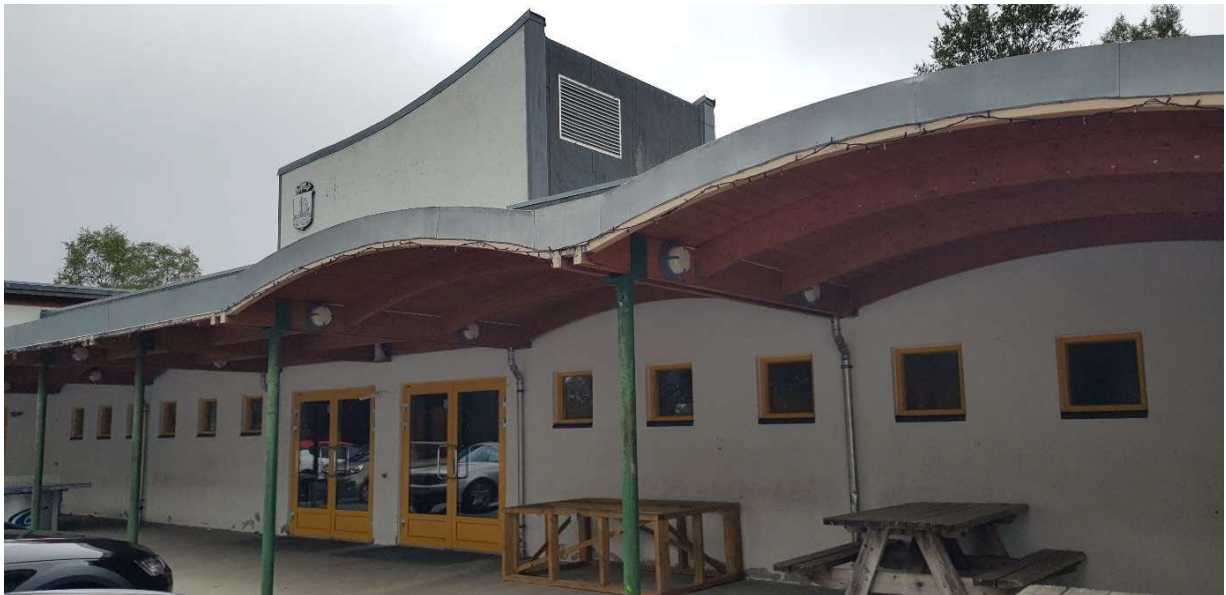
Figur 5: Buetak Bygg B.

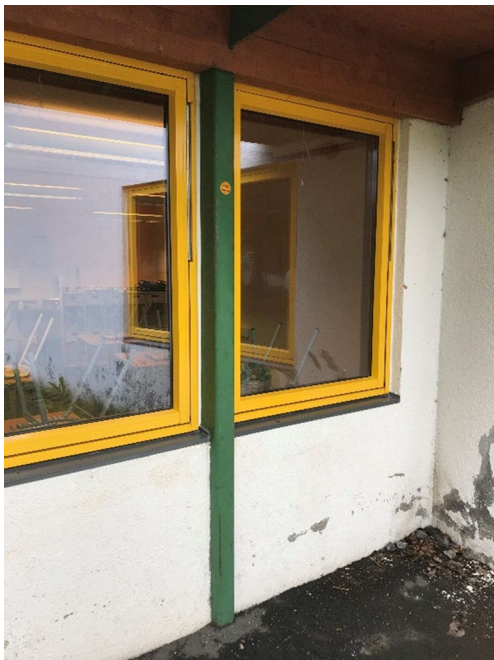
Det er brukt lite stål i bæring av byggene. I bygg B er det hovedbæring av ståldrager med tilhørende stålsøyler kombinert med bærende vegger av lettklinker.

Figur 7: Stålsøyler og knekt fasade Bygg B.

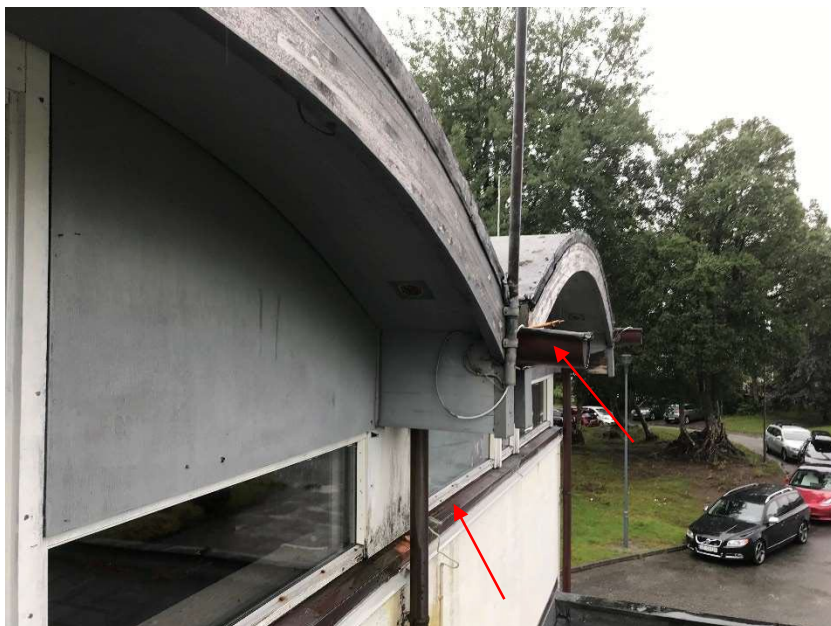
Det er brukt kobber ifm. taknedløp mellom buetak på Bygg C og som takrenne på sidene (ikke mellom buene) samt som beslag under vindusrekke.

Figur 8. Kobber på fasade av Bygg C.

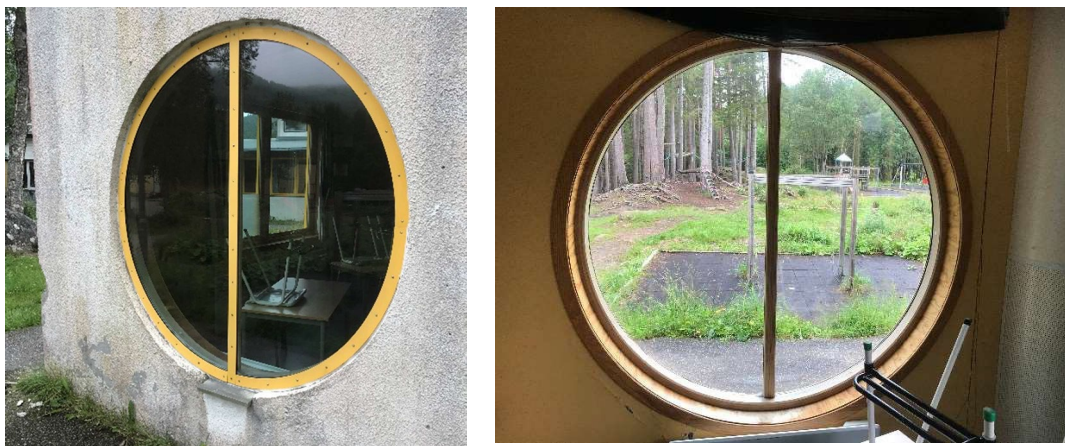
Figur 9: Runde vinduer Bygg B.

Sannsynligvis ikke egnet for bruk i fasade, men kan vurderes om er egnet brukt innvendig eller med annet bruksområde hvor det ikke er energikrav.

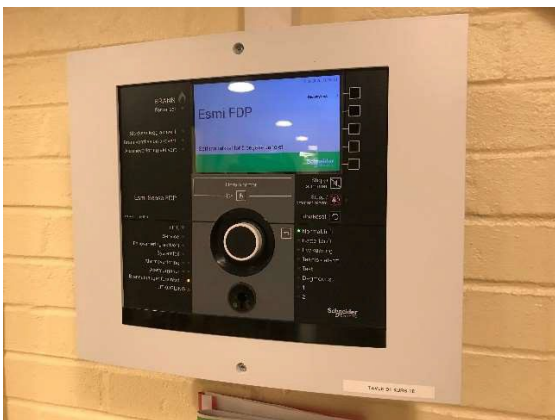
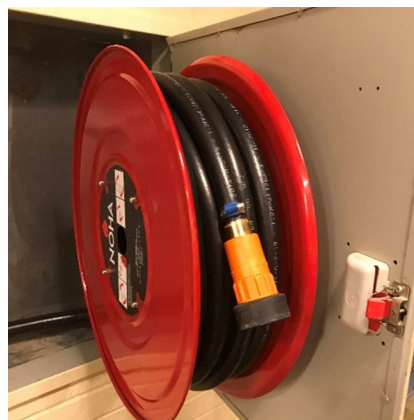
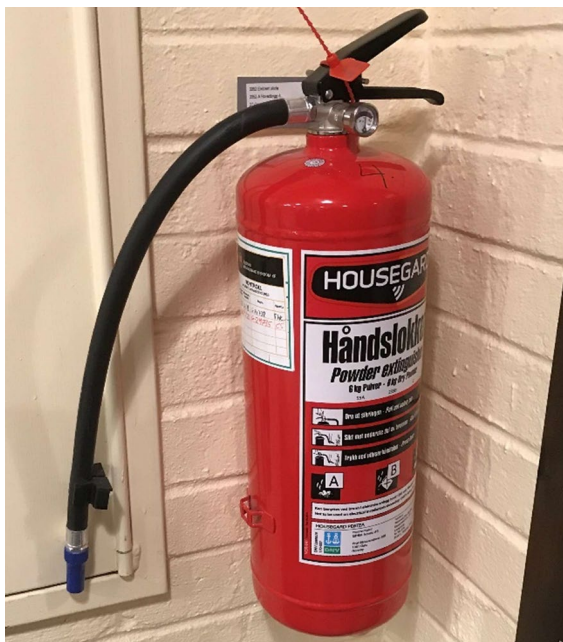
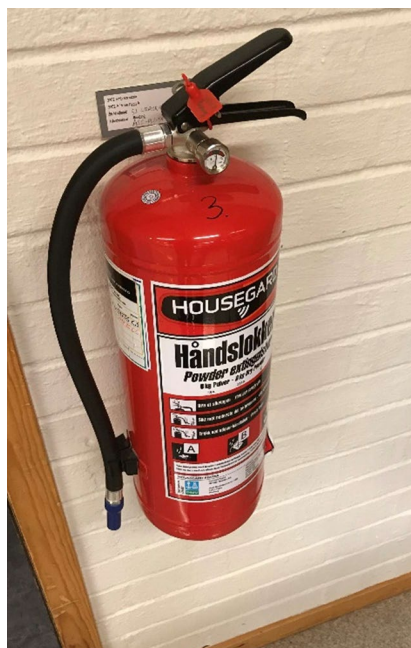
Figur 11: Brannvernustyr.

Hvis utstyret skal brukes på nytt må plassering, dekningsomfang, type slökkemiddel ift type bygg etc vurderes av brannrådgiver.

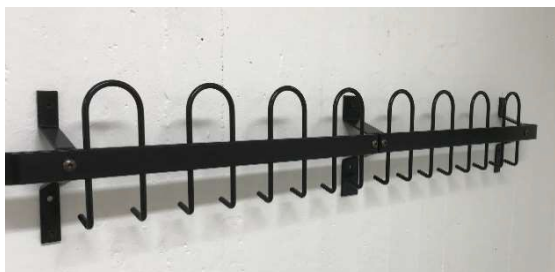
I garderobe i Bygg C er det klesknagger i sort lakk fra ca. 2010. Hver knaggrekke har 16 knagger. Det er totalt 12 stk. knaggrekker for begge garderobene. Klesknaggene vil være enkle å demontere og ombruke i ny garderobe eller i ganger utenfor klasserom e.l.

Figur 12: Klesknagger.

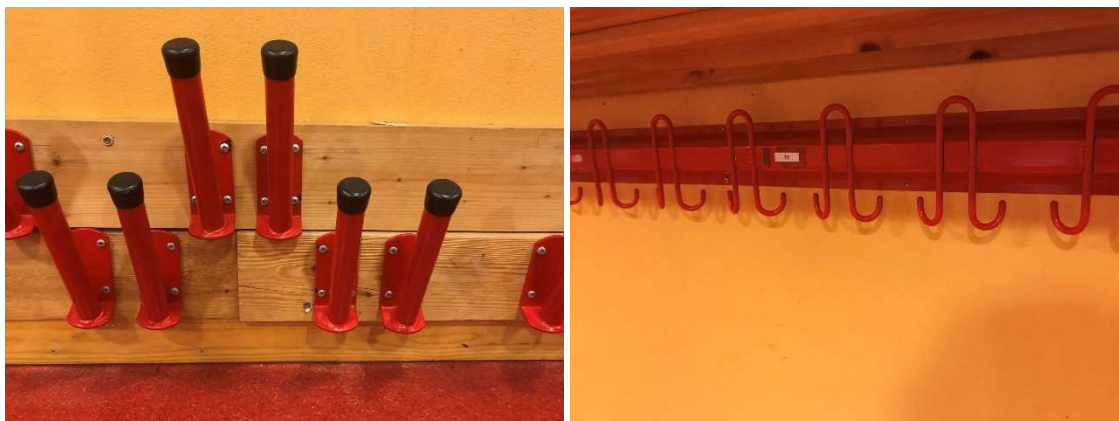
I Bygg B er det store mengder rød-lakkerte sko- (ca. 100 stk.) og klesknagger (ca. 340 stk.). Disse kan enkelt demonteres og ombrukes, men fremstår mer slitt og mindre moderne enn knaggene i garderobene. Trolig kan de overflatebehandles og fremstå som nye.

Figur 13: Sko- og klesknagger.

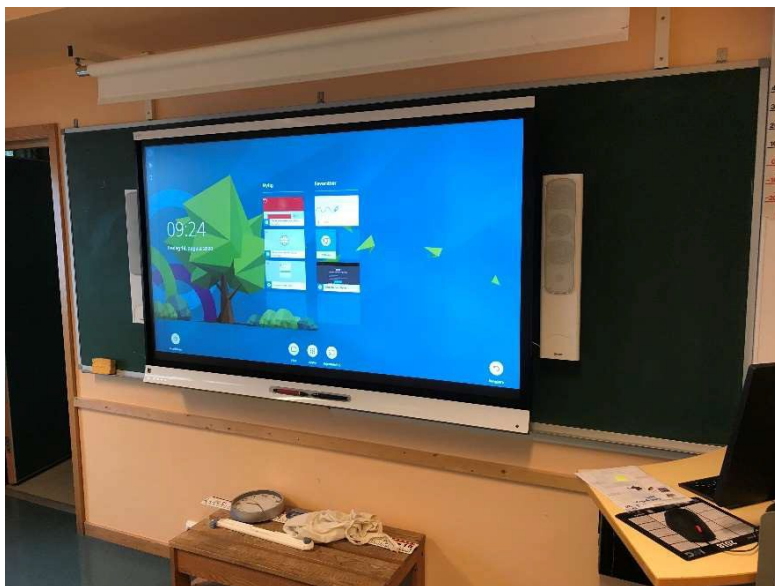
Figur 14: Bygningen har mange tilsynelatende nye, moderne smartboards.

Bygningene har en del moderne IT-utstyr som smartboards, wifi etc. som bør ombrukes. Det forutsettes at ÅKE vurderer nærmere hva som skal beholdes og hva som må kasseres av IT-utstyr.
