HVO Hans Strøm

Innspel frå TE til vurdering av ombruk (Ombruksrapport d. 26.03.2022)

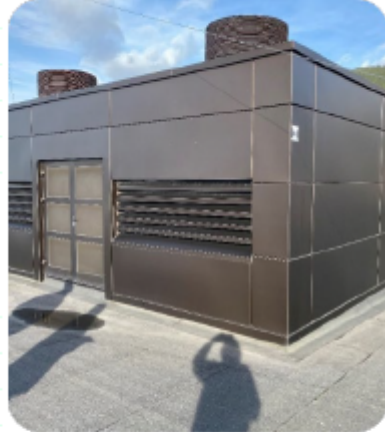
P1. Fasadesystem

FASADESYSTEM	
<i>Messing-elokserte aluminiumskassetter</i>	
Hvor:	Fasade 3.etg
Mengde:	200 kvm
Dimensjoner:	2400*800 mm (+tilpassingsfelter)
Produksjonsår:	1984
Produsent:	Ukjent
Vurderinger ombrukspotensial	
Volum:	Høy
Restlevetid:	Høy
Demonterbarhet:	Høy
Efterspørsel:	Ukjent
Miljøeffekt:	Høy
Kost/nytte:	Høy
Miljøfarlig innhold:	ikke testet
Vurdering/anbefaling:	
Kassetene i fasade i 3. etasje, og på ventilasjonsrom tak er av moderne design med god restlevetid uten synlig erosjon. Fasadesystemet er montert med skruer og kan enkelt demonteres, restlevetiden er lang, det er betydelige mengder og en stor CO ₂ -besparelse ved ombruk av disse. Veldig godt egnet til ombruk. 1. Anbefales ombrukt i prosjekt. 2. Anbefales videreformidlet til eksterne.

Paneler i gavler (nord/sør) på eksisterende teknisk rom kan gjenbrukes så langt det går til utvidelse av rommet. Eks. tilpassingspaneler må vurderes på form/størrelse om de kan nyttes eller ikke.

Panel på eksisterende langsider kan bestå som i dag, suppleres med nye paneler av tilsvarende form/farge der man har utvidelse av teknisk rom.

Ventilasjonsrister og overskuddspanel (tilpassingspaneler som ikke kan gjenbrukes) går til materialgjenvinning.

Kassetter som demonteres ifb. med utskifting av vinduselementer plan 1-3 kan også vurderes for gjenbruk som kledning på teknisk rom på tak. Dette må vurderes sammenheng med konklusjon under punkt P3.

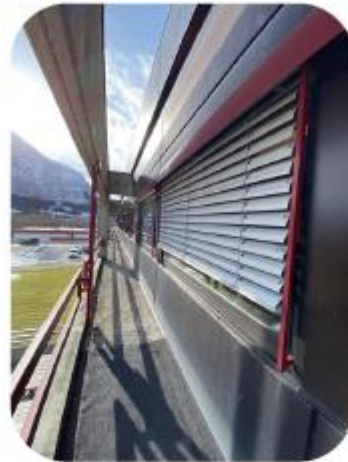
P3. Vindusrammer i Aluminium

VINDUSRAMMER I ALUMINIUM	
<i>Messing-eloksert aluminiumsrammer</i>	
Hvor:	Hele bygget
Mengde:	154 stk
Dimensjoner:	Varierende
Produksjonsår:	1979
Produsent:	SCHÜCO
Vurderinger ombrukspotensial	
Volum:	Høy
Restlevetid:	Høy
Demonterbarhet:	Høy
Etterspørsel:	Lav
Miljøeffekt:	Høy
Kost/nytte:	Lav
Miljøfarlig innhold:	Kan inneholde klorparafiner ihht. miljørapporten
Vurdering/anbefaling:	
Aluminiumsrammene og åpningsmekanismene er i god stand og har en lang restlevetid. De dekker en stor andel av fasaden og utgjør et høyt volum. Aluminium er energikrevende og produsere og ombruk vil gi et betydelig kutt i CO ₂ . Ombruk innebærer at man unngår demontering, og således sparer rivekostnader. 1. Anbefales utredet for ombruk i prosjekt. 2. Resirkulering av aluminium. Glass bør det betinges at sendes til Glava produksjon.

Vi har i samråd med produsent av de gamle vinduene trolig funnet den aktuelle profiltypen som er benyttet i rammene. Dette er typen Royal 54w.

Denne typen ramme muliggjør dessverre ikke oppgradering til 3-lags glass i verken fastkarm eller åpningsramme. Man kan likevel bytte glass og oppnå en bedre u-verdi en det som er i dag, og Schüco ser også på muligheten for å fremskaffe tynnere glasslister og nye pakninger.

Det jobbes videre med å utrede hvilken u-verdi man kan oppnå sammenlignet med dagens standard. Dette ettersendes når Schüco har oversendt sin vurdering.

Dersom det blir besluttet å gjenbruke vindusrammer i aluminium, kan også gjenbruk av eksisterende fasadekassetter vurderes. Eksisterende oppbygging/geometri på kassetter plan 1-3 ser ikke ut til å ha lufting bak panelene, slik at ved ombruk må evt. etablering av luftesjikt tas med i vurderingen.

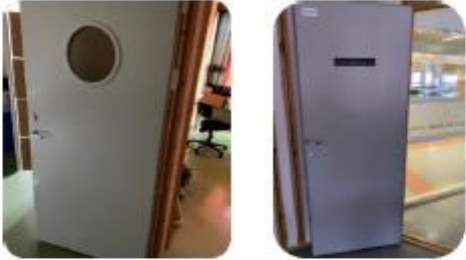
P4. Dører

DØRER	
<i>Høytrykklaminerte massive dører med brann- og/eller lydfunksjon i forskjellig utførelse</i>

Hvor:	2. etg. og kjeller
Mengde:	6 stk
Dimensjoner:	Variører, flest 1000*2100
Produksjonsår:	2011 og nyere
Produsent:	Nordic
Vurderinger ombrukspotensial	
Volum:	Lav
Restlevetid:	Høy
Demonterbarhet:	Høy
Etterspørsel:	Middels
Miljøeffekt:	Middels
Kost/nytte:	Høy
Miljøfarlig innhold:	Ikke påvist
Vurdering/anbefaling: Dørene med en restlevetid tilsvarende nye, med tilgjengelig dokumentasjon. lyd og brannklassifisering som ivaretar dagens krav. For endring av farge foreslås omfoliering istedenfor maling, da dette er faringsmessig gir bedre slitestyrke som overflatebehandling. 1. Anbefalt ombrukt i prosjekt. 2. Anbefalt videreformidlet til eksterne.

Alle dører som er foreslått gjenbrukt i prosjektet, må dobbeltsjekkes mot krav i brannkonsept og lyd rapport og dørenes øvrige tilstand, funksjon, slagretning og terskel må godkjennes før de kan gjenbrukes.

Endelig lås og beslagsløsning på de forskjellige dørene ut ifra ønsket funksjon vil også være en premissgiver ift. gjenbruk av dørene.

Dersom dører planlagt for gjenbruk har en eksisterende brann/lydskilting, men pga. ny låsfunksjon vil det kreves fresing til nytt utstyr vil man evt. måtte godkjenne dørene «bygget som» eller ta en ny vurdering på om dørene skal gjenbrukes eller ikke.

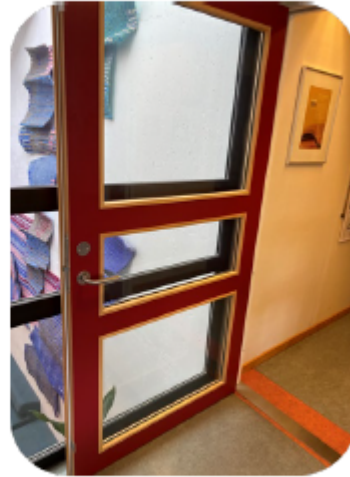
P5. Branndører EI30

BRANNDØRER EI30	
<i>Høytrykklaminert brannør 1,5 fløy med 3 glassfelt</i>	
Hvor:	2. etg
Mengde:	2 stk
Dimensjoner:	1540x2090 mm
Produksjonsår:	2015
Produsent:	Nordic
Vurderinger ombrukspotensial	
Volum:	Lav
Restlevetid:	Høy
Demonterbarhet:	Høy
Etterspørsel:	Middels
Miljøeffekt:	Middels
Kost/nytte:	Høy
Miljøfarlig innhold:	Ikke påvist
Vurdering/anbefaling:	
Nyere 1,5 fløysdører som oppfyller EI30 brannkrav. Begrenset volum, men god teknisk stand. Energikrevende å produsere, reduserer CO2, demonteringskostnad, innkjøpskostnad og monteringskostnad ved ombruk. Fargen kan endres ved refoliering. 1. Anbefales ombrukt i prosjekt. 2. Anbefales videreformidlet til eksterne.

Dørene har som omtalt grei teknisk stand, men må justeres for å få de til å fungere. Hev-senk tersklene ser ut til å fungere, men tetter ikke skikkelig mot gulv. Dette har trolig ikke noe å bety, da disse dørene på de innledende brannskissene i konkurransegrunnlaget ikke er angitt med klassifisering.

Der er også noe problem med skåtebeslaget for sidefløy, som tar såpass hardt bort i dørbladet når man skal lukke igjen gangfløyen at den ikke går i lås, men legger seg bare inntil sidefløyen.

Dørene er allerede angitt i konkurransegrunnlaget at skal gjenbrukes der de står, og vi legger videre opp til dette.

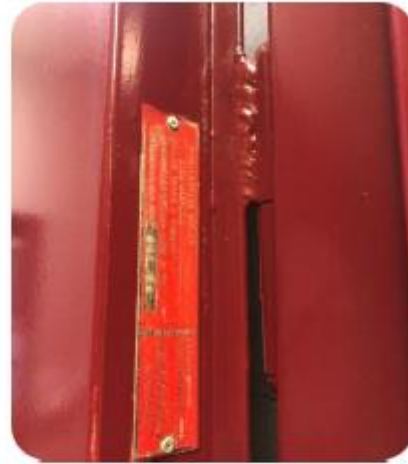
P6. Branndører i stål fra byggeåret m/brannklassifisering

BRANNDØRER i stål fra byggeåret m/ brannklassifisering	
<i>Ståldører med A60 merking.</i>	
Hvor:	Kjeller
Mengde:	11 Stk.
Dimensjoner:	Varies
Produksjonsår:	1984
Produsent:	Ulefos
Vurderinger ombrukspotensial	
Volum:	Middels
Restlevetid:	Høy
Demontbarhet:	Middels
Etterspørsel:	Lav
Miljøeffekt:	Høy
Kost/nytte:	Høy
Miljøfarlig innhold:	Ikke testet
Vurdering/anbefaling:	
Ståldørene fra byggeåret har lang restlevetid og bra volum. Dørene kan males i ønsket farge, men merkingen må ikke overmales. Energikrevende å produsere, reduserer CO2, demonteringskostnad, innkjøpskostnad og monteringskostnad ved ombruk. Branningeniør må uttale seg om B60 klassifiseringen er tilstrekkelig som brannør eller må oppgraderes/byttes.	
1. Anbefales ombrukt i prosjekt hvis branningeniør godkjenner det. 2. Metallgjenvinning.

Vår foreløpige konklusjon er at ståldørene må utredes opp mot kravet til Sa-klassifisering (røyktetthet).

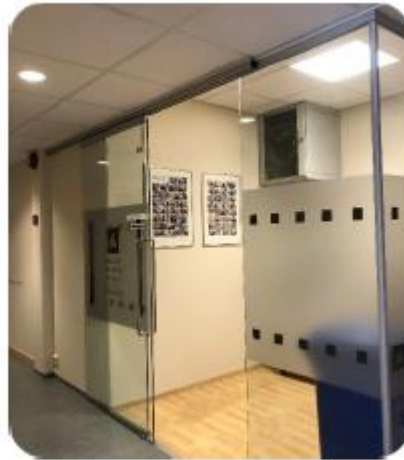
P7. Glassmoduler

GLASSMODULER laminert glass med skyvedører	
Nyere laminerte glassmoduler med skyvedører	
Hvor:	3. etg
Mengde:	Ca. 38 lm
Dimensjoner:	Ikke målt
Produksjonsår:	Nyere
Produsent:	Ukjent
Vurderinger ombrukspotensial	
Volum:	Middels
Restlevetid:	Høy
Demonterbarhet:	Høy
Efterspørsel:	Middels
Miljøeffekt:	Høy
Kost/nytte:	Middels
Miljøfarlig innhold:	Nei
Vurdering/anbefaling:	
Nyere glassmoduler av god teknisk stand med tilfredsstillende lyddemping, med lang restlevetid, godt volum, Energikrevende å produsere, reduserer CO2, demonteringskostnad, innkjøpskostnad og monteringskostnad ved ombruk. 1. anbefales ombruk i prosjekt.

Glassveggene har trolig noe (udokumenterte) lydegenskaper da det ser ut til å være samme type glass som går igjen på hele veggen/alle rom, men det er kun en slagdør inn til rom 329 som har oppgitt noe lydskilting (30dB). De to andre dørene i glassveggen, inn til rom 327 og 328 er utenpåliggende skyvedører, med stor glippe ut mot korridor.

Tilstanden på både glassvegg og dører ser tilsynelatende ut for å være god.

Det kan evt. vurderes om glassveggene kan få stå som i dag, dersom det er mulig å erstatte skyvedørene med samme type slagdør som i rom 329. En utfordring som må løses dersom gjenbruk på stedet er aktuelt, er at det i ny planløsning er tegnet inn en deling av rom 329, og dermed også en ny dør ut mot korridor. Dette betyr at slagdøren i dagens rom 329 må flyttes noe til siden. Dette betyr en forandring i glassinnndeling på selve veggene.

Dersom man ikke ønsker å benytte glassveggene i dette prosjektet, kan det være mulig å bruke de i et annet prosjekt.

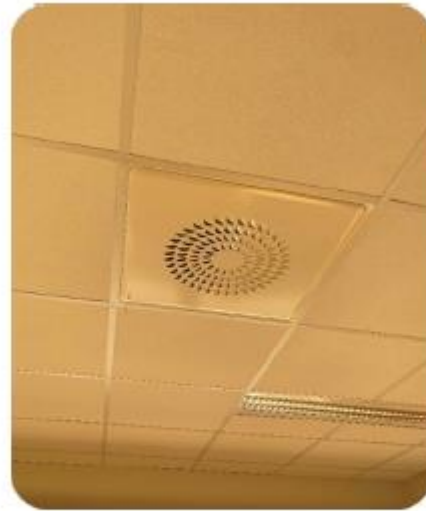
P8. Himlingsplater

HIMLINGSPLATER	
<i>Nyere rom har systemhimling som kan ombrukes</i>	
Hvor:	2. og 3. etg større rom
Mengde:	Ca. 500 kvm
Dimensjoner:	600*600
Produksjonsår:	Ukjent, etter 2000?
Produsent:	Glava
Vurderinger ombrukspotensial	
Volum:	Høy
Restlevetid:	Høy
Demonterbarhet:	Høy
Efterspørsel:	Lav
Miljøeffekt:	Høy
Kost/nytte:	Lav
Miljøfarlig innhold:	Nei
Vurdering/anbefaling:	
Himlingsplatene av mineralull er av betydelig volum, er enkle å demontere. Platene er av god teknisk stand, deres lyd og isolasjonsevne kan dokumenteres. Kan ombrukes uten videre bearbeiding som lydabsorbenter eller veggisolasjon.	
Anbefales ombrukt i prosjekt.

Der er visuelt sett minst 3 forskjellige platetyper. Glatte plater med ulik tykkelse, 17 og 40mm (plan 3 korridor/møterom og kantine).

I plan 2 er det plater med en annen type overflate, noe mer ru/porete enn i plan 3.

Opphengssystemene ser ut til å være T-24 system, men kan likevel potensielt være 3 forskjellige system som ikke går overens med hverandre.

Korridor plan 3 har tre plater i bredde, der den i midten er hel 60x60, mens de to til hver side er skåret. Nesten alt av teknisk utstyr, belysning og detektorer er plassert i midtraden, så det er ikke veldig mange hele plater igjen.

Vårt forslag er uansett at 600x600 himling demonteres forsiktig, plater og system lagres. Man kan da bygge opp enkelte mindre rom med samme system så langt beholdningen rekker. Store arealer som t.d korridor plan 3 bør trolig være ny systemhimling slik at det ser likt ut.

Man kan også bruke eksisterende systemhimlingsplater til å lage akustiske flåter.

Kantlister i eksisterende T-24 system har mange skruehull i seg for å låse grid som ligger oppå. Disse listene bør som utgangspunkt byttes til nye.

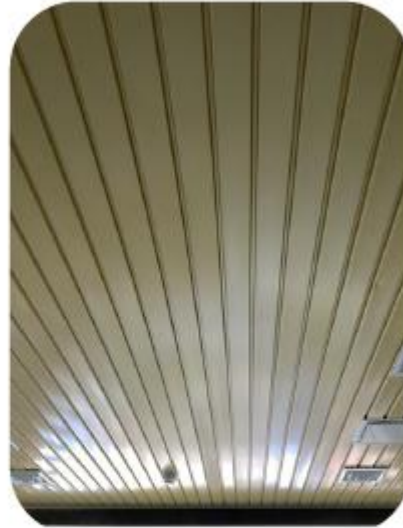
P9. Himlingspanel Okergul

HIMLINGSPANEL OKERGUL	
<i>Hel og perforerte himlingspanel i tynnplatestål</i>	
Hvor:	Gangene
Mengde:	Ca. 664 kvm
Dimensjoner:	100x1600 mm
Produksjonsår:	1984
Produsent:	Ukjent
Vurderinger ombrukspotensial	
Volum:	Høy
Restlevetid:	Høy
Demontbarhet:	Middels
Etterspørsel:	Lav
Miljøeffekt:	Høy
Kost/nytte:	Lav
Miljøfarlig innhold:	Nei
Vurdering/anbefaling:	
Himlingspanelene i tynnplatestål, er av stort volum, platene er energikrevende å produsere og ombruk gir betydelig reduksjon av Co2. Himlingsystemet med tynnplatestål er ikke ønsket remontert av driftsansvarlige, men kan ombrukes som produkt til redesign for nytt formål. anbefales ombrukt via kunst og håndverkslinjen på skolen.

Vi støtter vurdering om gjenbruk til kunst og håndverkslinje.

Demonteres og samles på anvist plass.

Kun hele panel, eller alt av uskadet tilpasningspanel mellom tekniske installasjoner m.m.

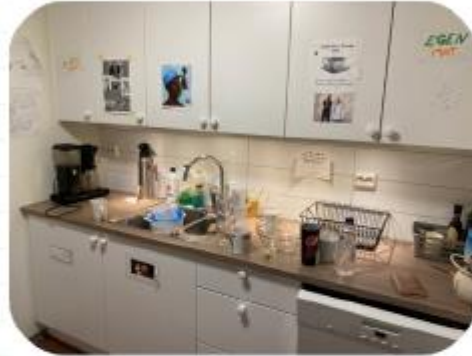
P10. Kjøkken

KJØKKEN	
<i>Hvit innredning, miele oppvask, laminert benkeplate med innfelt vask</i>	
Hvor:	1., 2. og 3. etasje
Mengde:	3. stk
Dimensjoner:	100x1600 mm
Produksjonsår:	2010
Produsent:	Fossline
Vurderinger ombrukspotensial	
Volum:	Lav
Restlevetid:	Høy
Demonterbarhet:	Høy
Efterspørsel:	Middels
Miljøeffekt:	Lav
Kost/nytte:	Høy
Miljøfarlig innhold:	Nei
Vurdering/anbefaling:	
Standard kjøkken moduler komplett med hvitevarer. Begrenset volum, modulært og demonterbart. Kan enkelt oppgraderes med nye kjøkkenfronter. Har en betydelig restlevetid og restverdi. 1. Anbefales ombrukt i prosjekt. 2. Anbefales videreformidlet til eksterne.

Kjøkkenet i plan 1 er fjernet, vi er usikre på om det er kastet, gitt bort eller satt på lager.

Det er ikke identifisert noe gjenstående kjøkkenet i plan 2.

Kjøkkenet i plan 3 skal i henhold til konkurransegrunnlaget bevares som det er/ikke gjøres noe med.

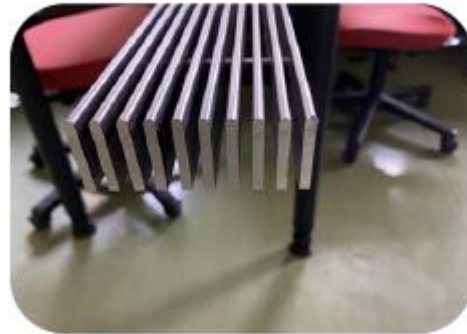
P11. Varmerister

Rist i stål ved vinduskarmene, over varmeovner, brunlakkert

Hvor:	Alle etasjer
Mengde:	Ca. 326 lm
Dimensjoner:	2150x85x30 mm
Produksjonsår:	1984
Produsent:	Ukjent
Vurderinger ombrukspotensial	
Volum:	Høy
Restlevetid:	Høy
Demonterbarhet:	Høy
Efterspørrel:	Lav
Miljøeffekt:	Høy
Kost/nytte:	Høy
Miljøfarlig innhold:	Nei

Varmeristene i Aluminium er registrert i betydelige mengder med lang restlevetid. Ristene er av et moderne og generisk design som kan vurderes ombrukt i ulike funksjoner. For eksempel spiler i foran akustiske absorberer. Energikrevende å produsere, reduserer CO2, innkjøpskostnad ved ombruk. 1. Anbefales ombrukt i prosjekt. 2. Anbefales videreformidlet til eksterne 3. materialgjenvinning.

Arkitekt har sendt inn forslag om bruk i fastmontert sittemøbel, evt. andre kreative møbleringsløsninger.

Det er stort antall av disse, så i rivingsfasen kan et mindre antall (avtales) demonteres og samles slik at de er tatt vare på til mulig ombruk er avklart.

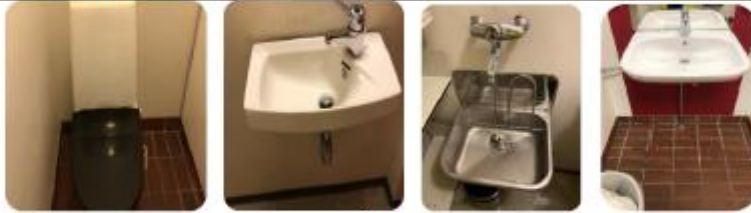
P12. VVS-Sanitær

Toaletter, håndvask, utslagsvask

Hvor:	Alle etasjer
Mengde:	4 nyere toaletter, 4 nye HC vegghegte, 2 utslagsvask og 21standard vegghegt servanter
Dimensjoner:	Forskjellig
Produksjonsår:	Ukjent
Produsent:	Porsgrunn og Intra
Vurderinger ombrukspotensial	
Volum:	Lav
Restlevetid:	Høy
Demonterbarhet:	Høy
Etterspørsel:	Middels
Miljøeffekt:	Høy
Kost/nytte:	Høy
Miljøfarlig innhold:	Ukjent

Porselen og stål er CO₂-intensivt å produsere og har lang restlevetid. Toalettene: De nye vegghegte handikaptoalettene skal beholdes som de er nå. Noen nyere gulvstående modeller med sparefunksjon anbefales som erstatning for andre eldre toaletter i andre bygg, eller i kjeller hvor det er ønskelig å gjøre minst mulig. Håndvask: Få antall av hver modell, men god restlevetid. Utslagsvask i stål: Få artikler. 1. Anbefalt ombrukt internt i prosjekt. 2. Internt som erstatning i andre bygg på campus. 3. Videreformidlet eksternt.

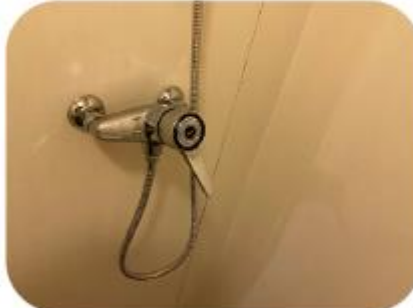
P13. Blandebatterier

Ettgreps blandebatteri ved håndvask, dusjbatteri og utslagsvask. Blandebatteri på de nye HC-toalettene som ikke skal røres er ikke medtatt.

Hvor:	Toalettrom og kjeller
Mengde:	25 stk håndvask 4 stk dusjbatteri
Dimensjoner:	Ikke målt
Produksjonsår:	Ukjent
Produsent:	Hansa el.
Vurderinger ombrukspotensial	
Volum:	Middels
Restlevetid:	Middels
Demonterbarhet:	Høy
Efterspørsel:	Lav
Miljøeffekt:	Høy
Kost/nytte:	Lav
Miljøfarlig innhold:	Antatt ikke
Vurdering/anbefaling:	Høyt volum Energikrevende å produsere, reduserer CO2, og innkjøpskostnad ved ombruk. Pakningen bør byttes før reinnstallasjon. 1. Anbefales ombrukt som erstatning for eldre blandebatterier i andre bygg på campus, og kan byttes ut med berøringsfrie når nødvendig. Alternativt forblir blandebatteri påmontert vasken den er på, og ombrukes i sin helhet, vask og blandebatteri i ett. 2. Blandebatteriene gjøres tilgjengelig for det eksterne marked, til gis-bort pris.

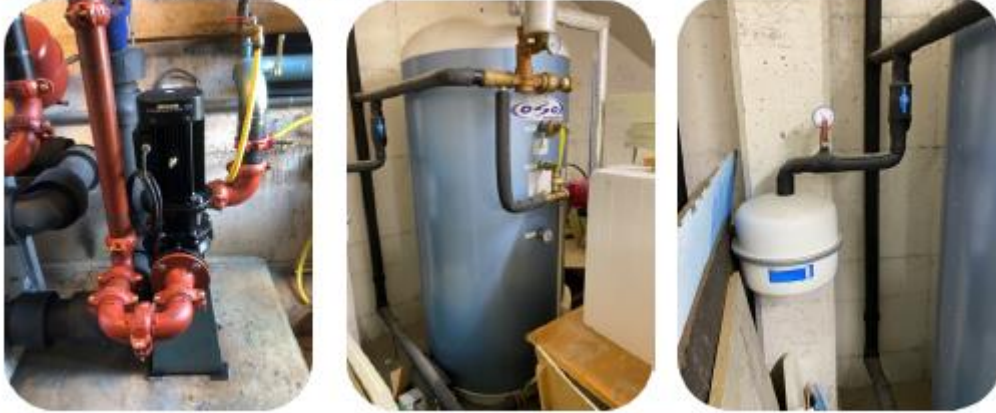
P14. VVS - Teknisk

Sirkulasjonspumpe, varmtvannsbereder og ekspansjonskar

Hvor:	Taket, kjeller og tekniskrom
Mengde:	1 stk Sirkulasjonspumpe 1 stk Varmtvannsbereder 3 stk Ekspansjonskar
Dimensjoner:	-
Produksjonsår:	Sirkulasjonspumpe:2021 Ekspansjonskar og varmtvannsbereder: 2015
Produsent:	Oso, Grundfos og Flamco
Vurderinger ombrukspotensial	
Volum:	Lav
Restlevetid:	Høy
Demonterbarhet:	Høy
Efterspørsel:	Middels
Miljøeffekt:	Høy
Kost/nytte:	Høy
Miljøfarlig innhold:	Nei
Vurdering/anbefaling:	Begrenset volum, men generiske produkter som er demonterbare og som det er energikrevende å produsere. Reduserer CO2, innkjøpskostnad ved ombruk. 1. Anbefalt ombrukt internt i prosjekt. 2. Internt som erstatning i andre bygg på campus. 3. Videreformidlet eksternt.
