HVL Hans Strømhuset - Sluttrapport ombruk til Enova SF

Hans Strøm-huset ved Høgskulen i Volda er under ombygging og rehabilitering, og prosjektet har i den sammenhengen mottatt tilsagn om støtte fra Enova for prosjektering med ombruk 27.09.2022. Dette brevet er Statsbyggs sluttrapportering for gjennomført ombruksprosjekt. Frist for sluttrapportering er satt til 29.11.2023.

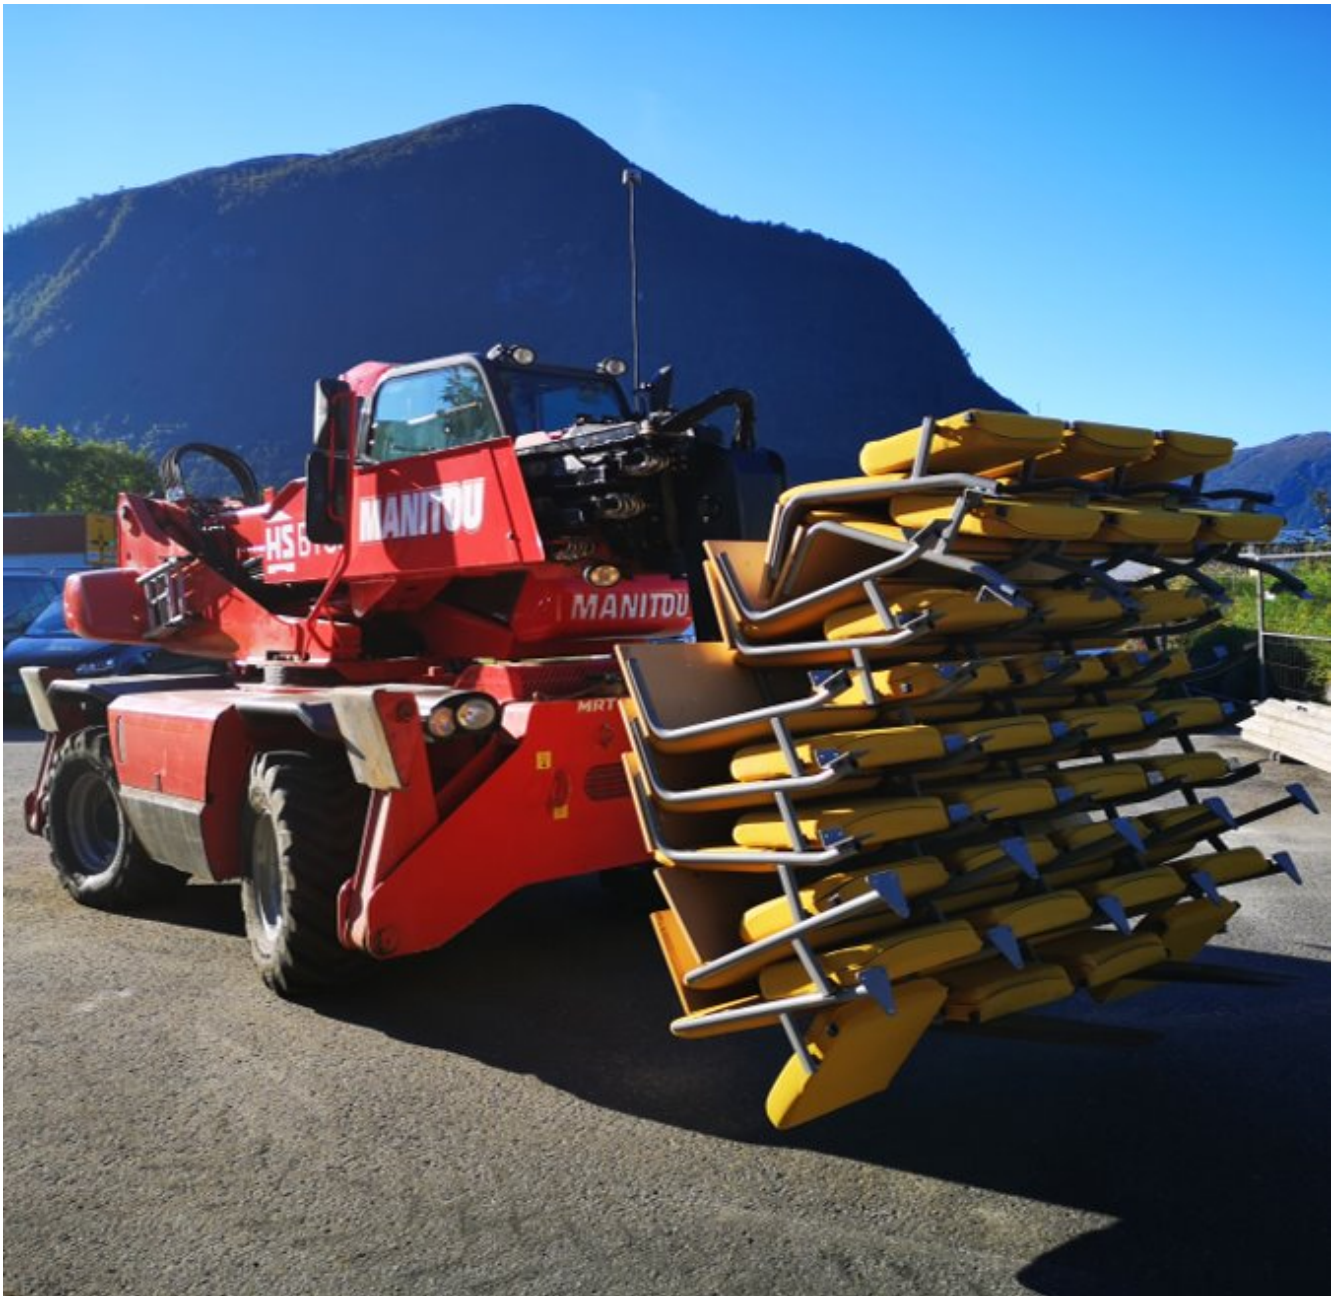
- Amfimebler på 32 seter fordelt på 9 moduler ble hentet av en privatperson med egen Manitu:

Figur 1 Privatperson med Manitou hentet 32 ambistoler fordelt på 9 moduler. Ingen kostnadskonsekvens for prosjektet.
